CASO DE SUCESSO

USINA DE AÇÚCAR E ÁLCOOL

CHAPADÃO DO SUL – MS

**MANUTENÇÃO, CONSERTO, REPARO E POSTERIOR
CALIBRAÇÃO RASTREADA À RBC - REDE BRASILEIRA DE
CALIBRAÇÃO EM MEDIDOR DE VAZÃO ELETROMAGNÉTICO
MARCA ENDRESS+HAUSER**

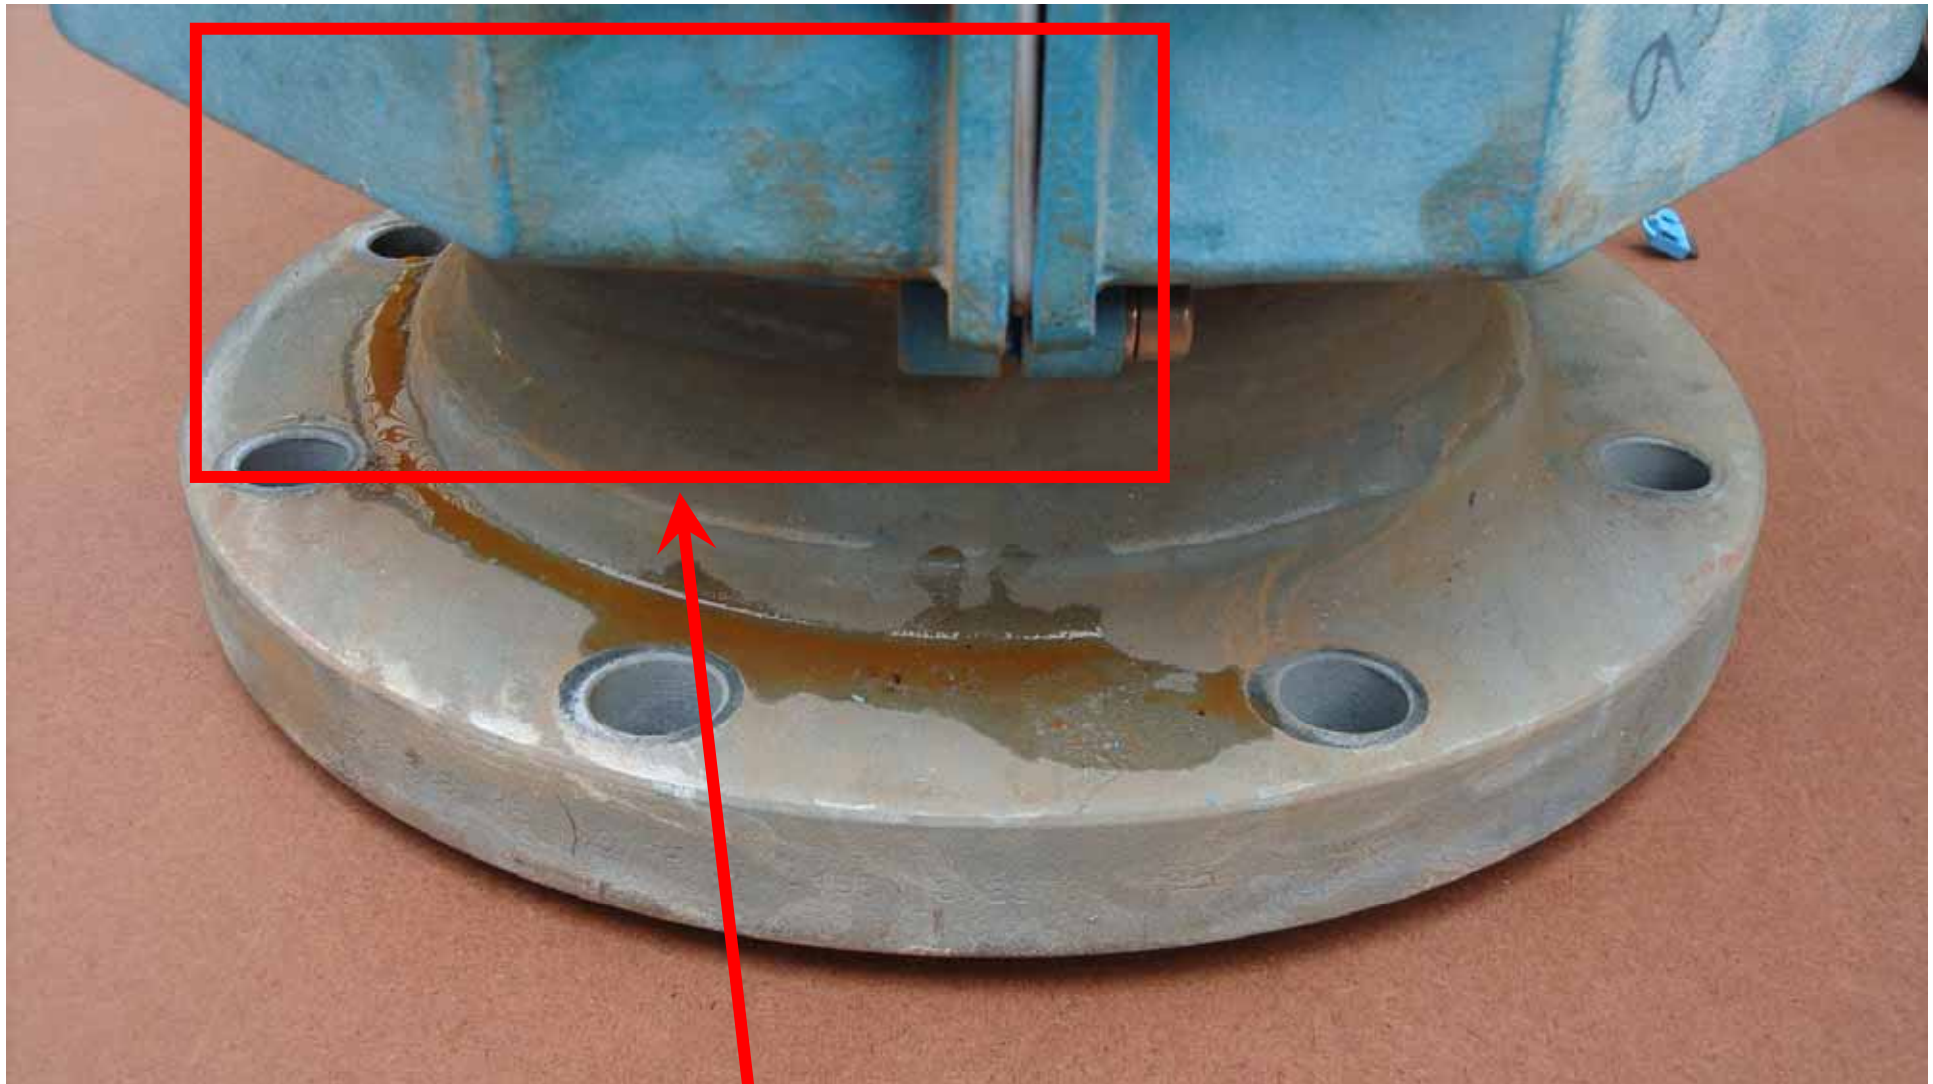
Abertura da capa do tubo medidor Endress+Hauser
Ação: Dreno e limpeza interna do tubo eletromagnético

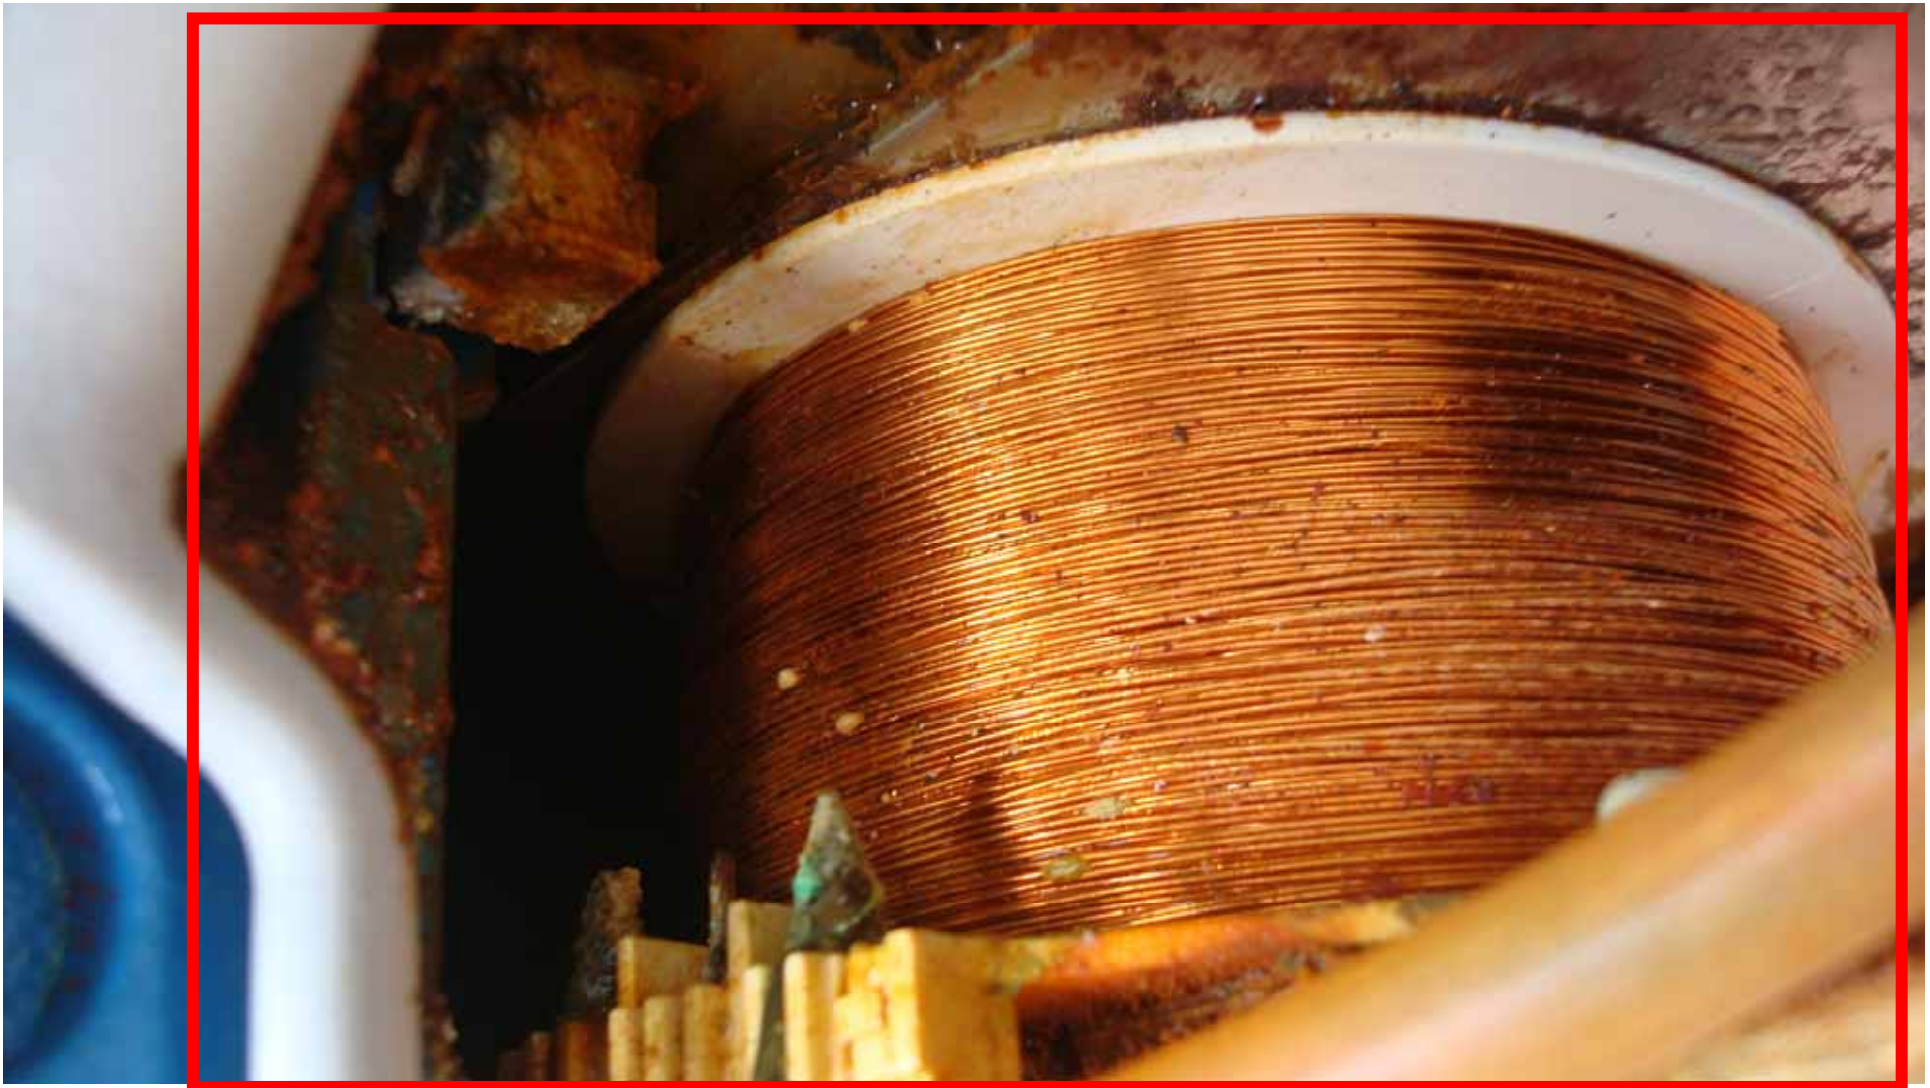
Infiltração no compartimento da bobina do tubo medidor

Ação: Efetuar troca da bobina e limpeza / descontaminação dos internos

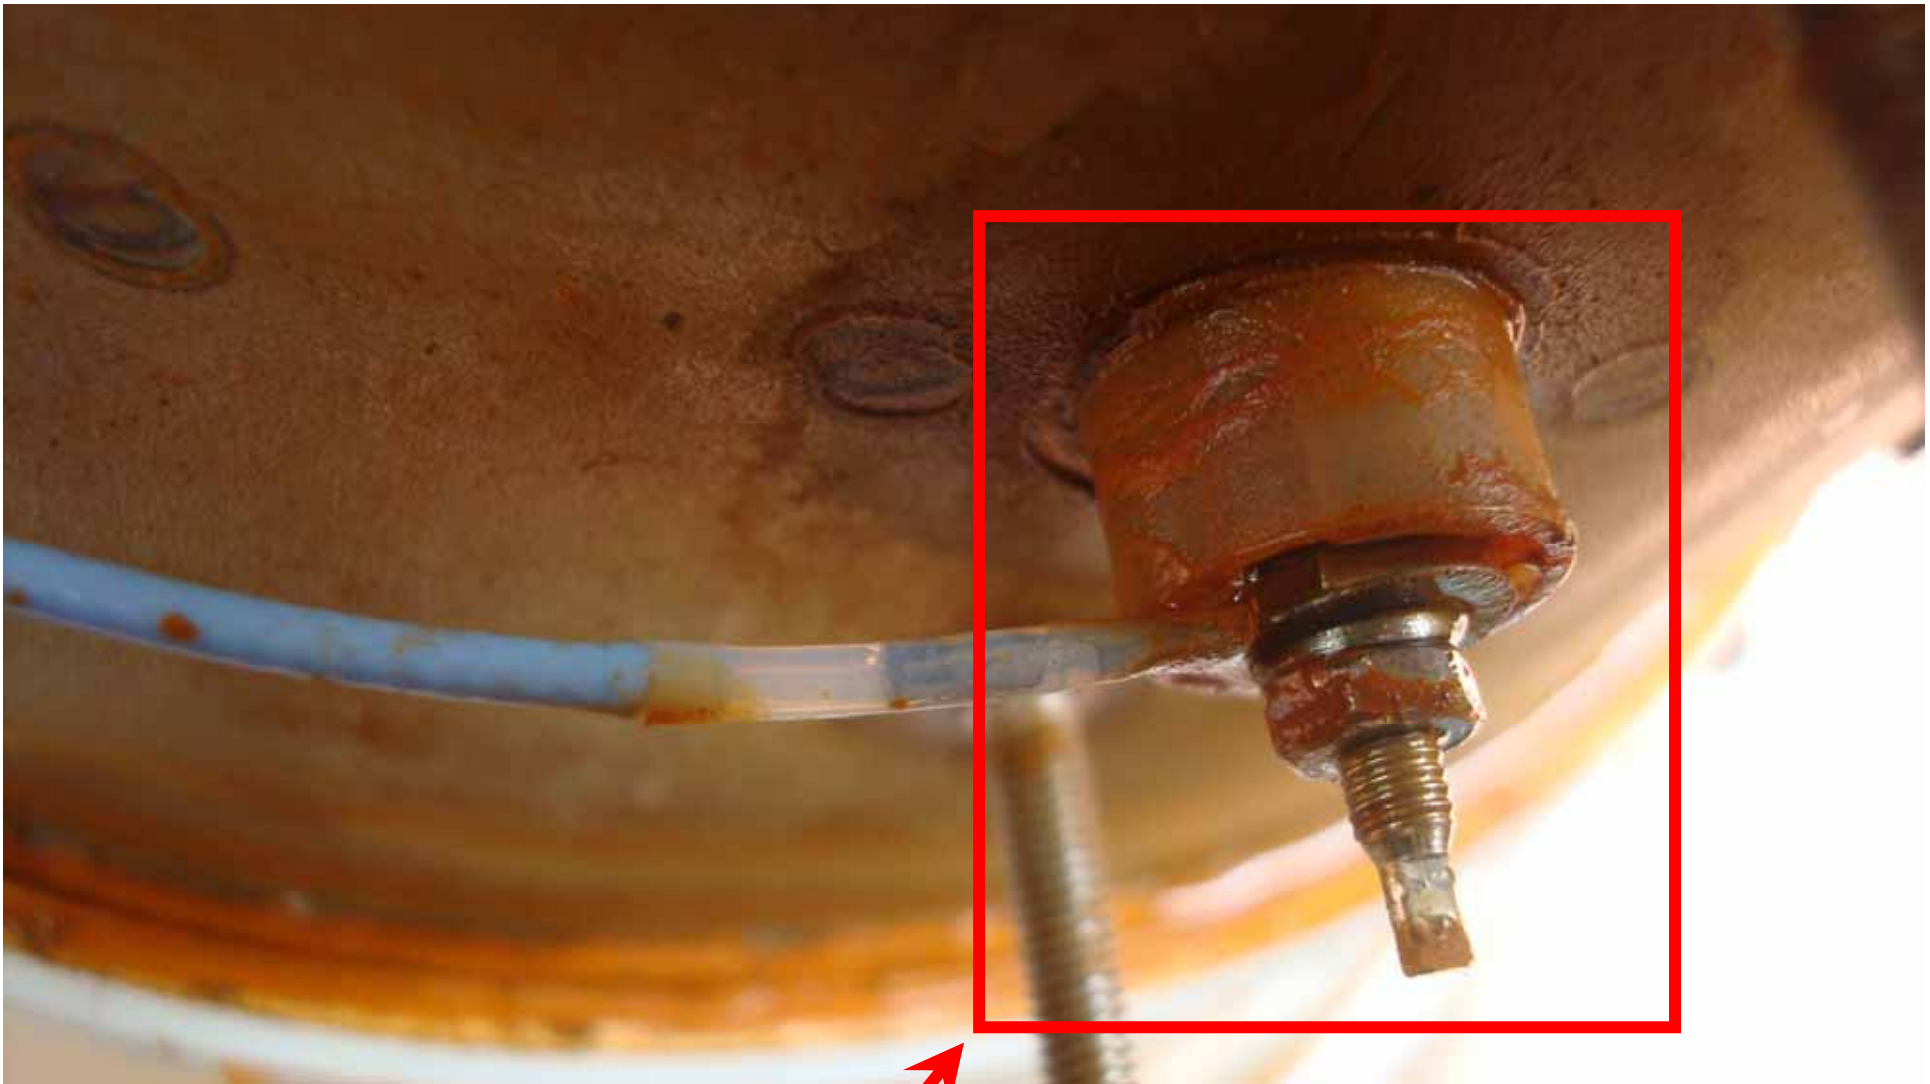
Infiltração no compartimento do eletrodo de medição

Ação: Remover baixa isolação dos eletrodos. Efetuar limpeza / descontaminação interna

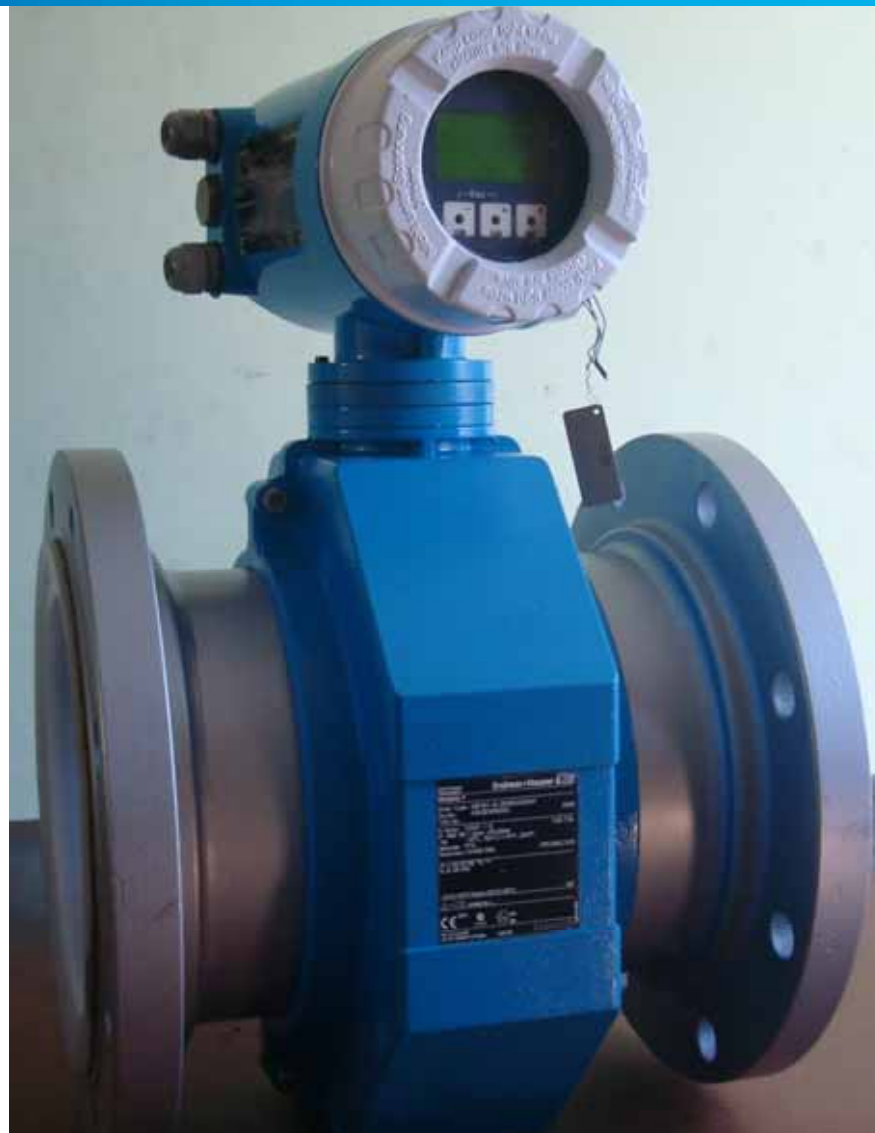
Medidor Eletromangético – Endress+Hauser

Tube Medidor DN200 – Totalmente Recondicionado

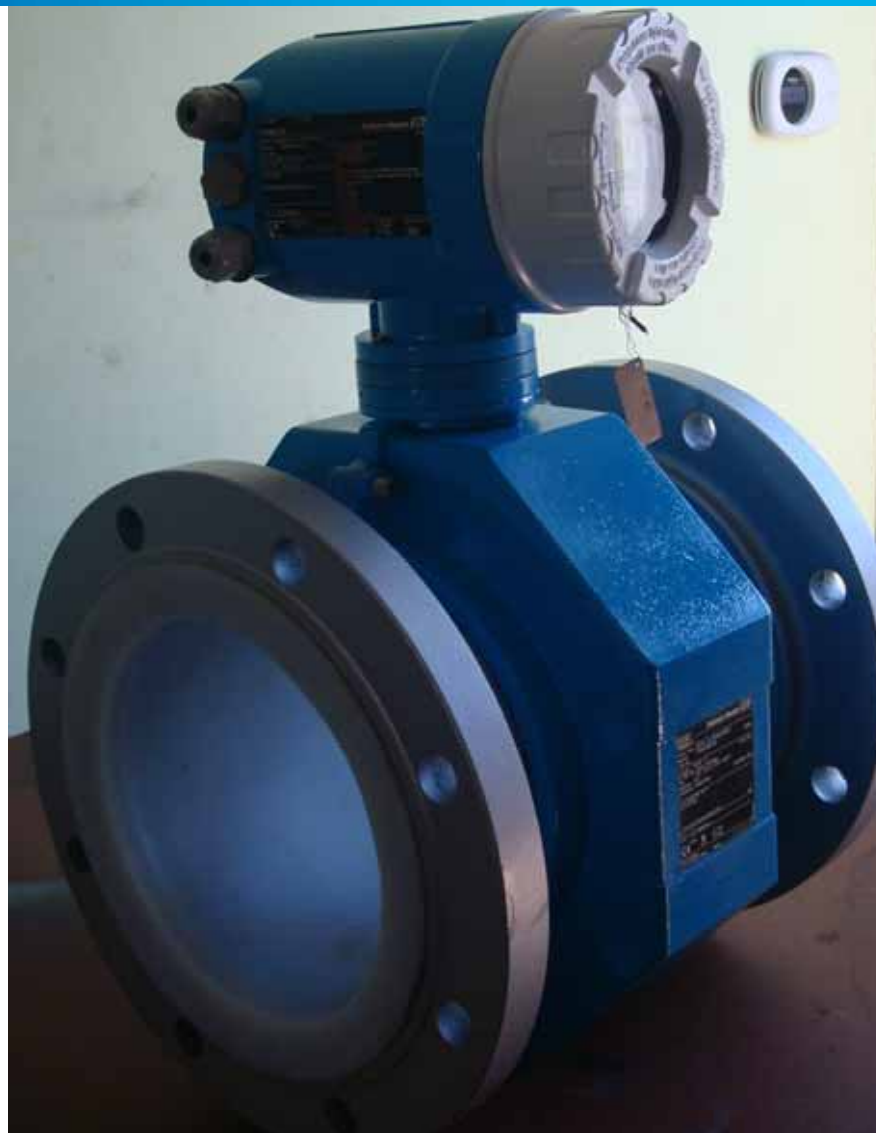
Medidor Eletromangético – Endress+Hauser

Tube Medidor DN200 – Totalmente Recondicionado

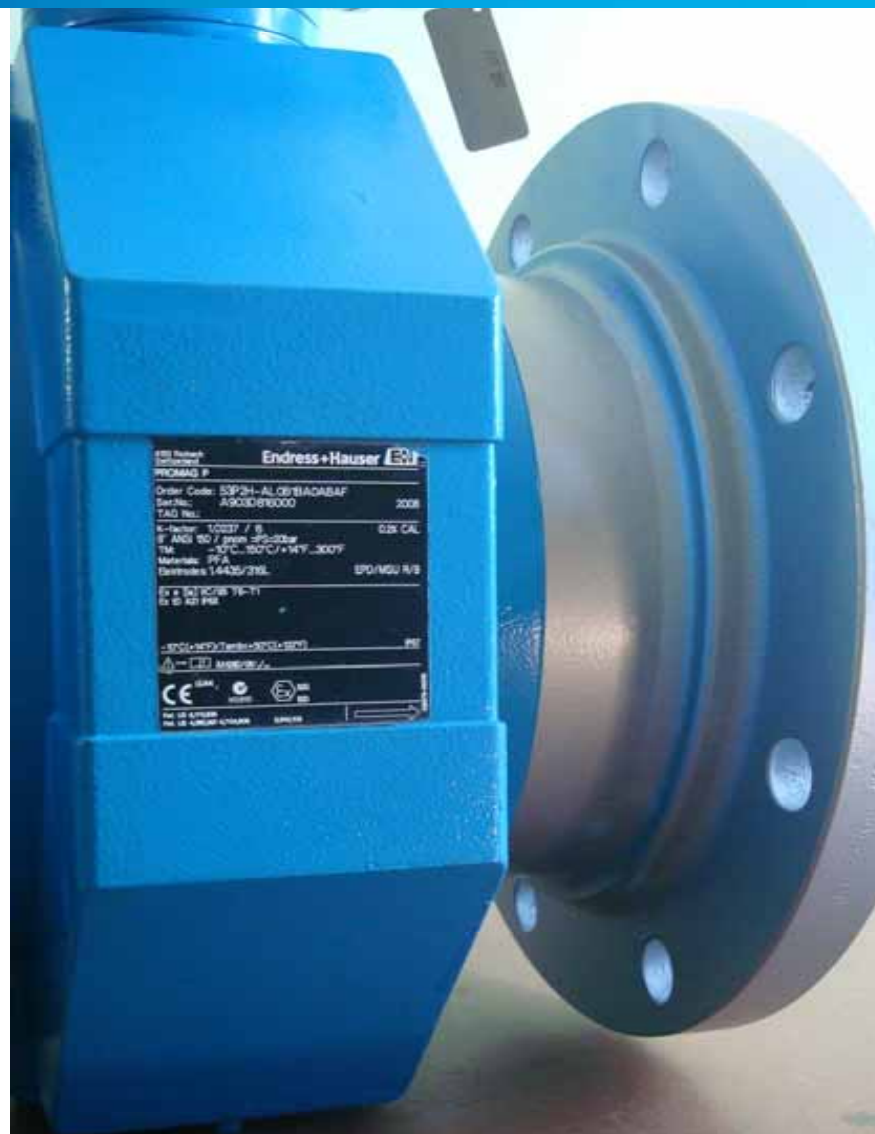
Medidor Eletromangético – Endress+Hauser

tubo Medidor DN200 – Totalmente Recondicionado

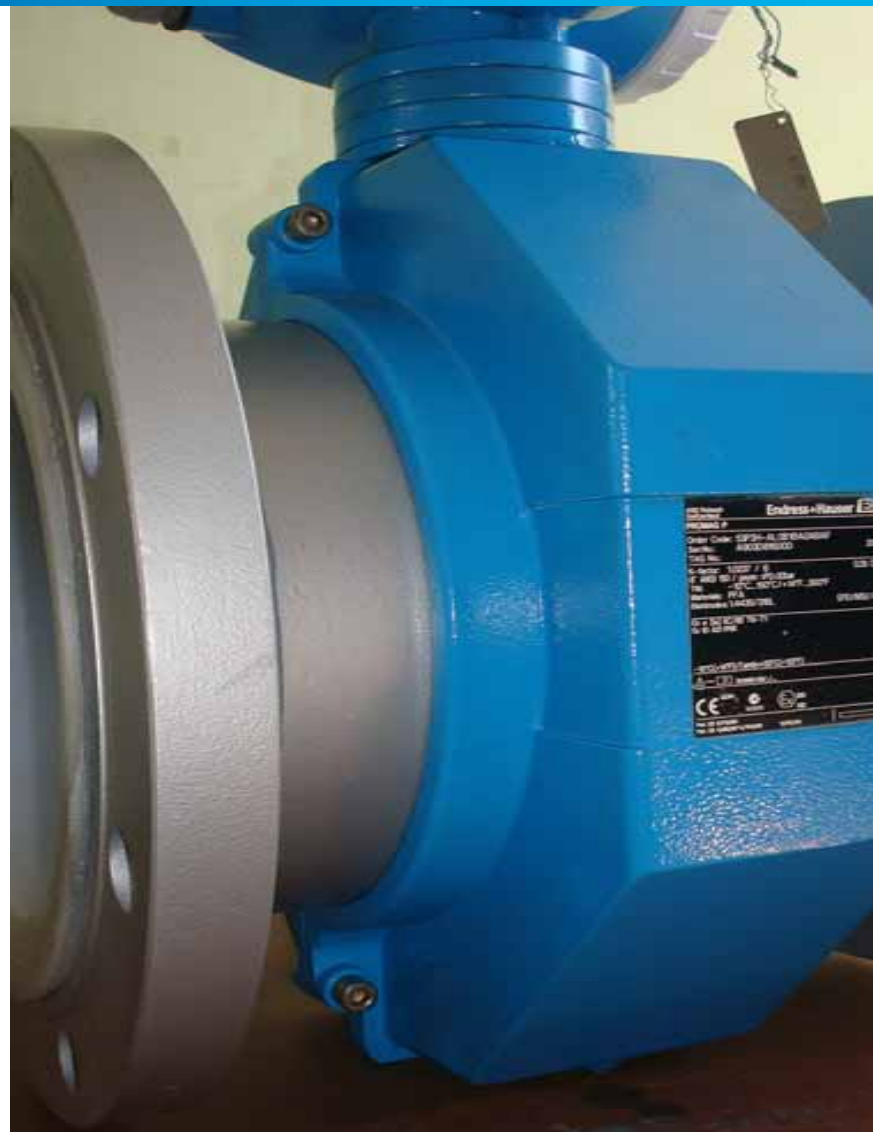
Medidor Eletromangético – Endress+Hauser

tubo Medidor DN200 – Totalmente Recondicionado

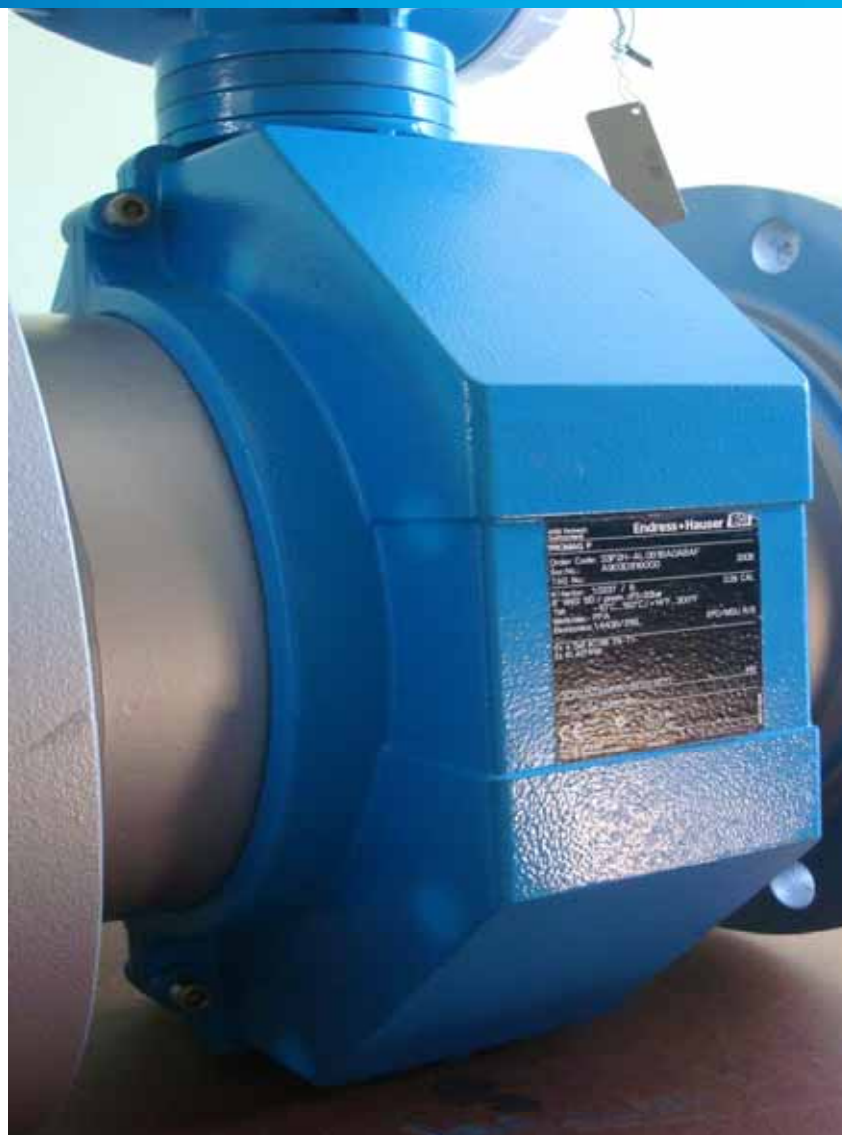
Medidor Eletromangético – Endress+Hauser

Tube Medidor DN200 – Totalmente Recondicionado

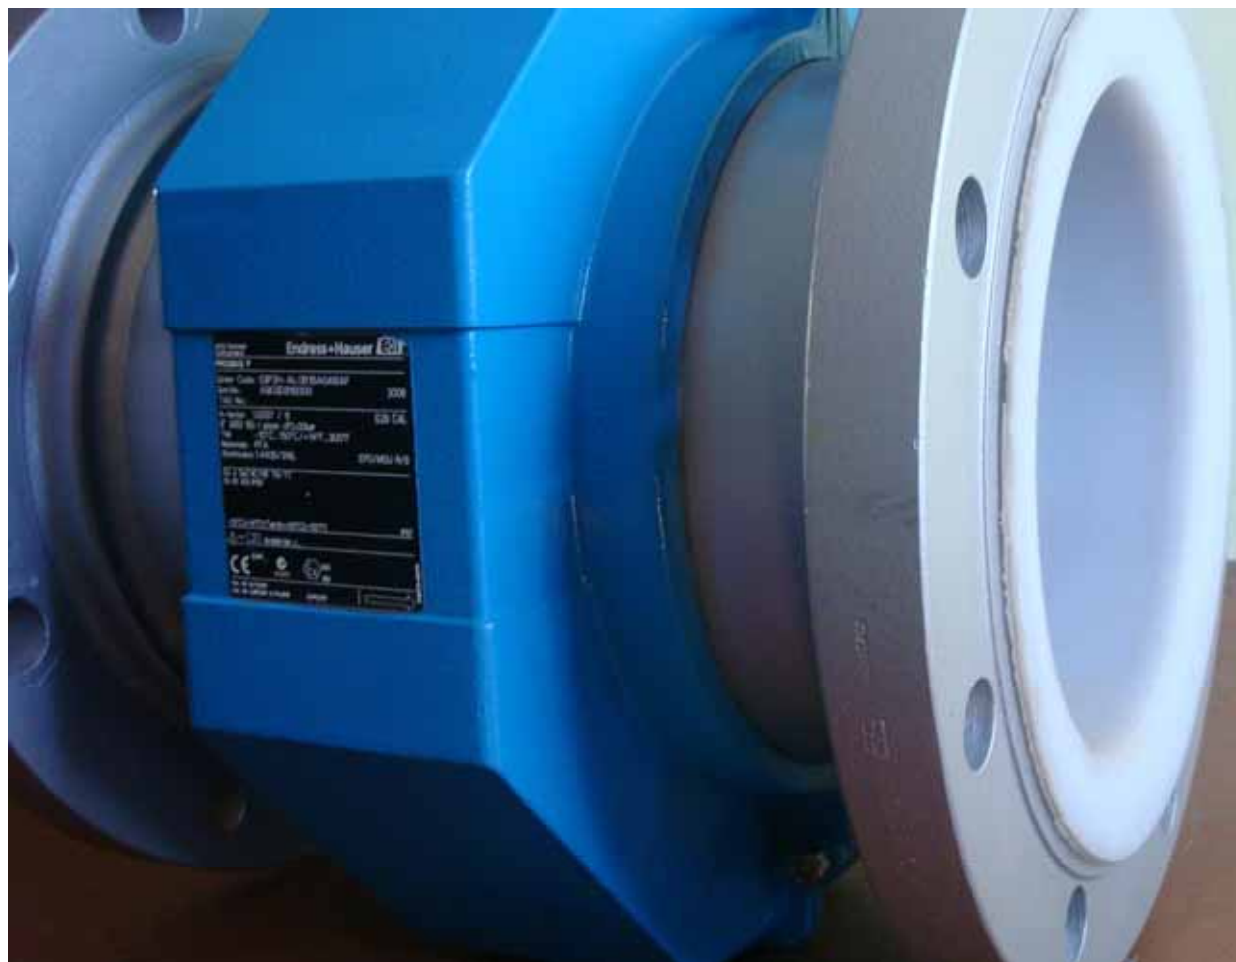
Medidor Eletromangético – Endress+Hauser

tubo Medidor DN200 – Totalmente Recondicionado

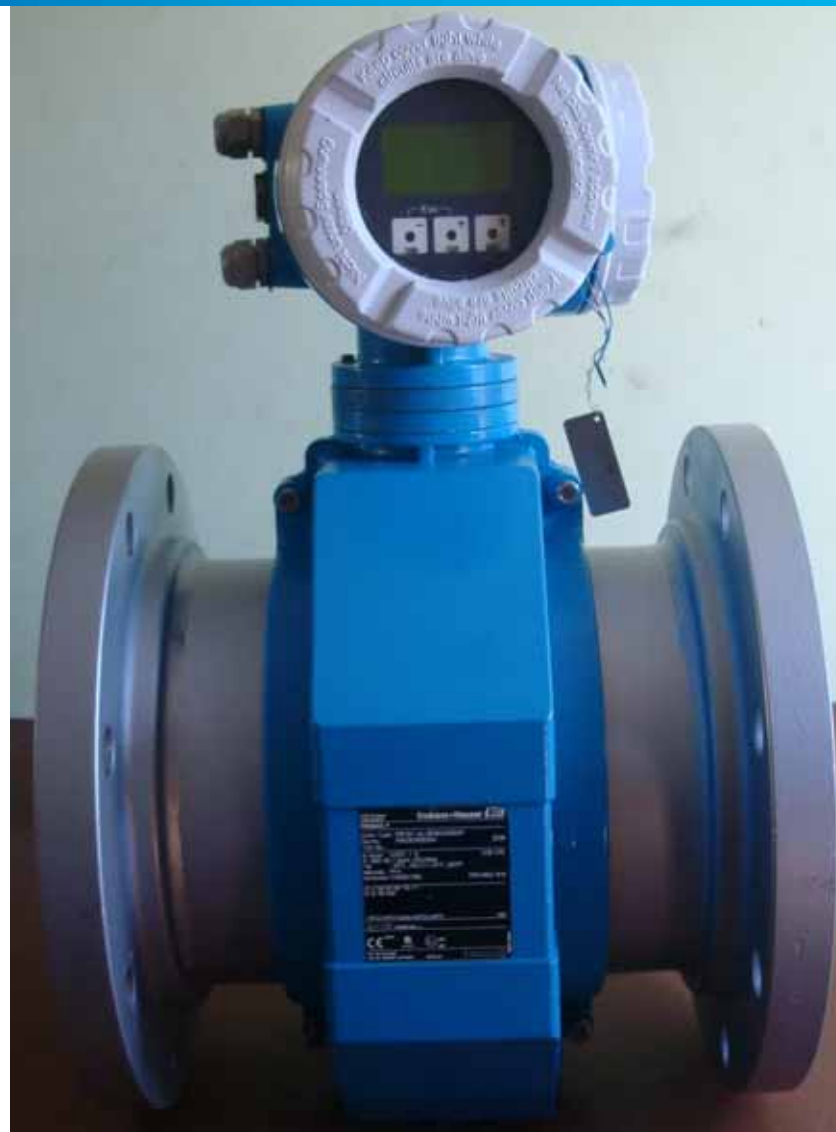
Medidor Eletromangético – Endress+Hauser

tubo Medidor DN200 – Totalmente Recondicionado
